PERIPETIE PŘI NÁVRHU A PROVÁDĚNÍ STŘECHY NOVÉ POBOČKY DEKTRADE V JIČINĚ ANEB KOVÁŘOVA KOBYLA CHODÍ SKORO BOSA

Ing. Vojtěch Martinek | technik pro pobočky Jičín a Trutnov
vojtech.martinek@dek-cz.com | 733 168 476

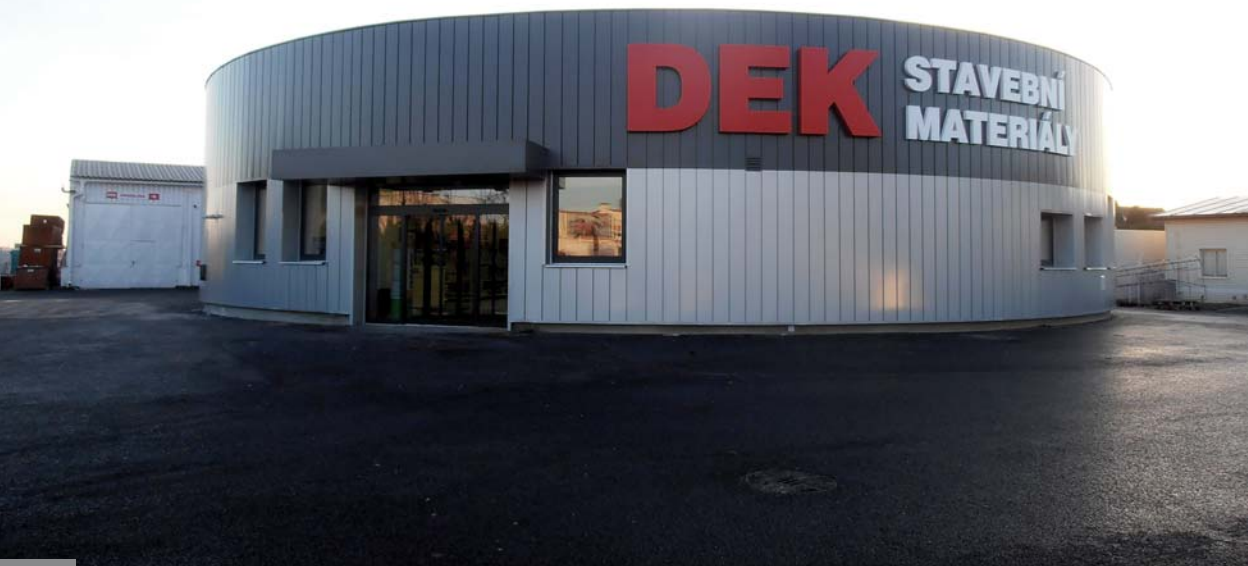
01

Pro naši novou pobočku v Jičíně /obr. 01/ jsme pořídili objekt bývalého autoservisu a skladu. Jedná se o jednopodlažní objekt válcového tvaru.

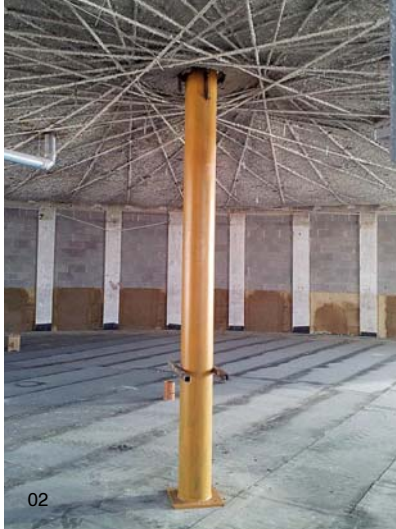
Změna využití objektu na kanceláře a prodejnu vyžadovala kompletní rekonstrukci. Vnitřní prostředí lze z hlediska vlhkostního namáhání zařadit do 3. vlhkostní třídy. Podrobněji se budeme zabývat konstrukcí střechy. Specifickou radiální lanovou konstrukci vynášel tlačný kruhový železobetonový věnec podepřený obvodovými pilíři /obr. 02/ (střední sloup byl přidán dodatečně viz dále).

Navrhli jsme tedy provedení nové vazníkové konstrukce po obvodu uložené na věnec stavby /obr. 04/ a uprostřed podepřené novým sloupem obr. /02/ a /05/.

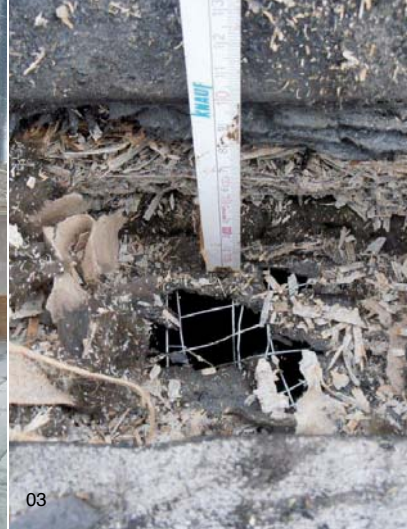
Sondou jsme zjistili následující skladbu (od exteriéru) /obr. 03/:

- souvrství asfaltových pásů tloušťky 15 mm;
- Heraklit 2× 25 mm;
- tepelněizolační vata ze sklepených vláken 20 mm;
- asfaltový pás tl. 4 mm;
- rabicové pletivo;
- kari síť;
- nosná zavěšená lanová konstrukce;
- cementový podhoz.

Vzhledem ke stáří krytiny a izolačním vlastnostem skladby, které nevyhovovaly současným tepelnětechnickým požadavkům, nebylo pochyb o nutnosti zásadní rekonstrukce skladby. Na základě našich předchozích zkušeností s obdobnými konstrukcemi střech jsme zvažovali 2 možnosti řešení:
