# STŘECHA VE TVARU KOULE **AULA VUT V BRNĚ**

V BRNĚ K JIŽ EXISTUJÍCÍM STAVBÁM KULOVÉHO TVARU JAKO JE NAPŘ.  
PAVILON Z V AREÁLU BRNĚNSKÉHO VÝSTAVIŠTĚ NEBO KOPULE HVĚZDÁRNY  
A PLANETÁRIA PŘIBYLA DALŠÍ – NOVÁ AULA FAKULTY ELEKTROTECHNIKY  
A INFORMAČNÍCH TECHNOLOGIÍ VUT V BRNĚ.

V dalším textu pohledem technika Atelieru DEK zprostředkujeme zajímavé momenty návrhu a realizace opláštění stavby.

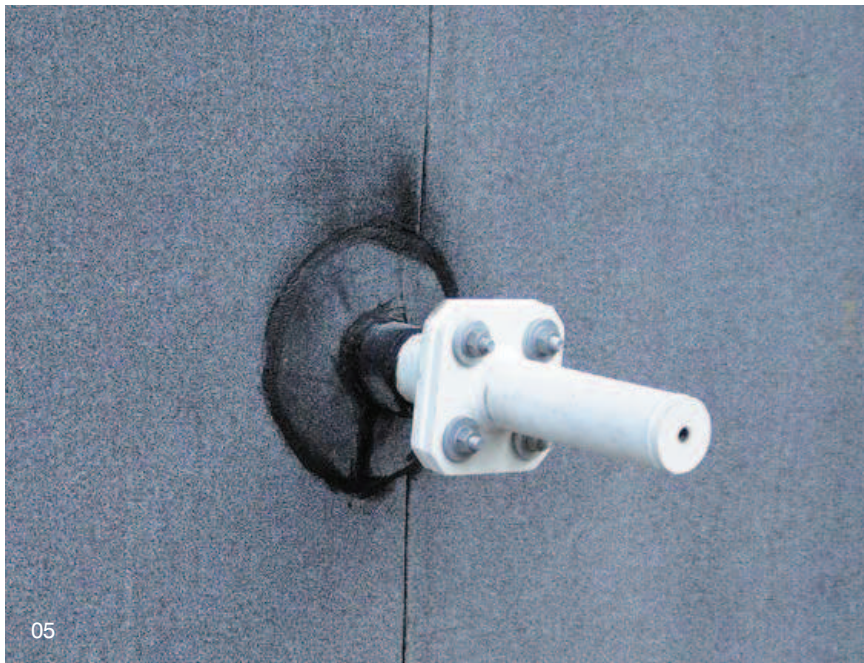
05

Na nosnou konstrukci byla aplikována parotěsnicí vrstva z asfaltového pásu GLASTEK 30 STICKER, která během realizace převzala funkci provizorní hydroizolace stavby. Každý prostup parotěsnicí vrstvou musel být parotěsně a vzduchotěsně opracován /foto 05/.

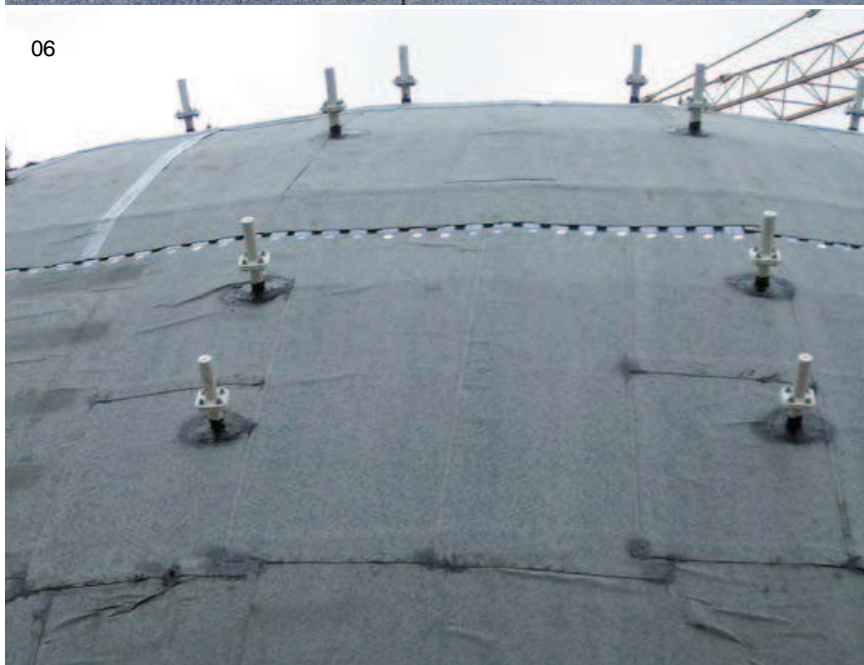
06

Pro snížení rizika zatečení vody do tepelné izolace, vytvořil zhotovitel velmi zajímavý technologický provizorní detail. V horní třetině stavby vynechal cca 100 mm proužek v parotěsnicí vrstvě (toho času v provizorní hydroizolaci) tak, aby voda tekoucí nad tímto místem byla svedena na spodní vlnu trapézového plechu a nemohla natékat na tepelnou izolaci během realizace /foto 06/. Tato mezera byla před zakrytím zatěsněna.

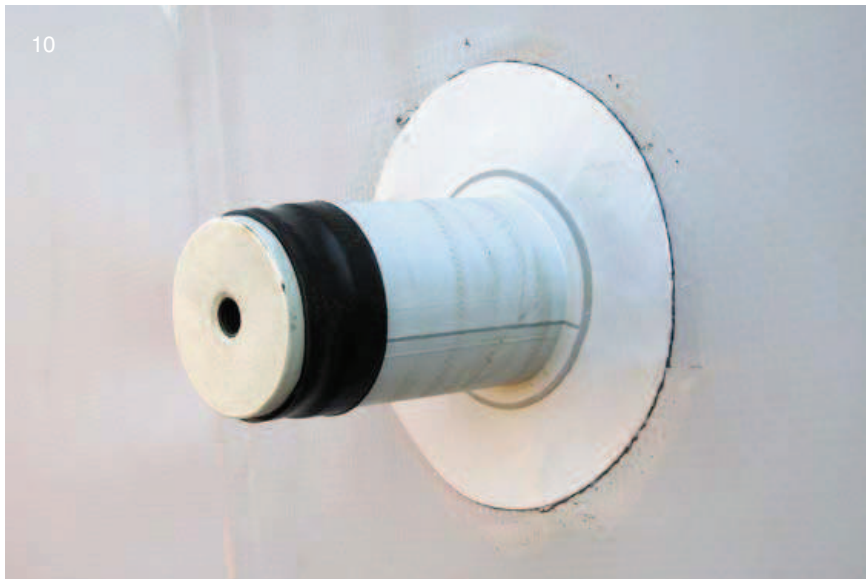
10

provádělo pomocí ručních svařovacích horkovzdušných přístrojů. Při opracování detailů zhotovitel myslel také na správnou orientaci prostupku s ohledem na lepší obtékání vody /foto 10/.

Při realizaci hydroizolační vrstvy bylo nutné klást velký důraz na opracování prostupujících detailů. Každý prostup musel být, nehledě na ztížené podmínky při provádění, zajištěn s největší možnou spolehlivostí, protože případná netěsnost by v budoucnu znamenala nutnost demontáže vnějšího obkladu. Spojování jednotlivých pruhů fólie se

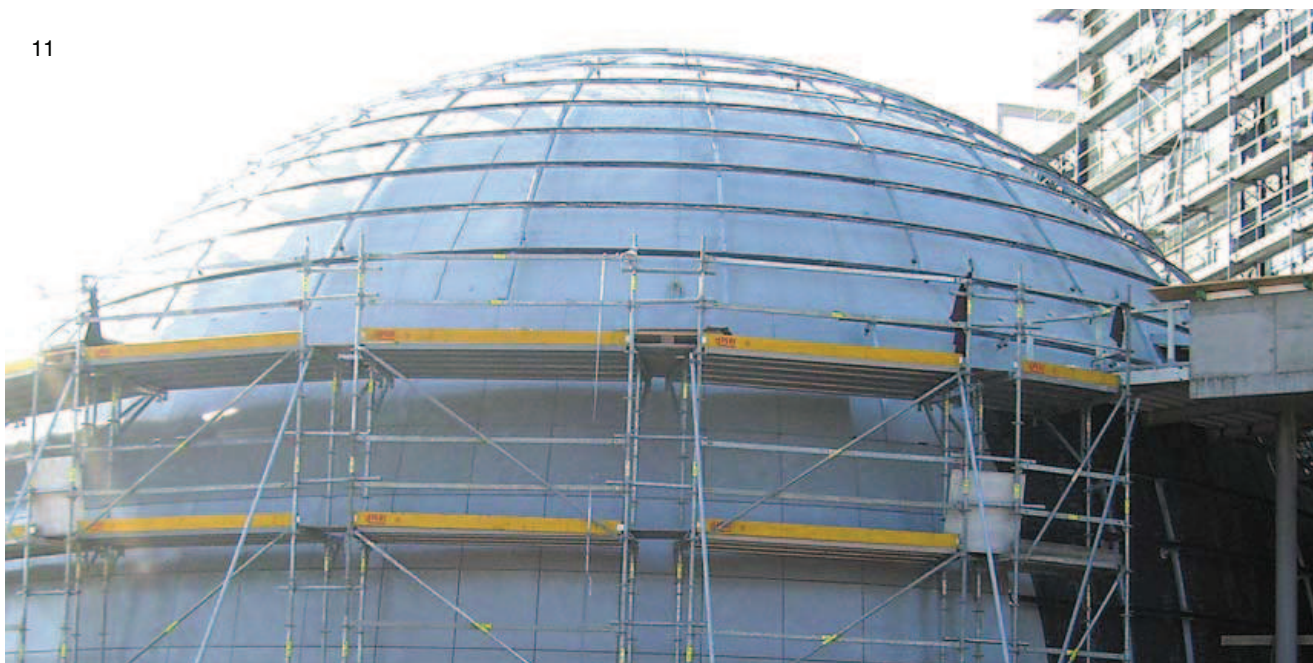
11

Na provedenou a zajištěnou střechu byla následně namontován vnější rošt pro pokládku keramického obkladu /foto 11/.

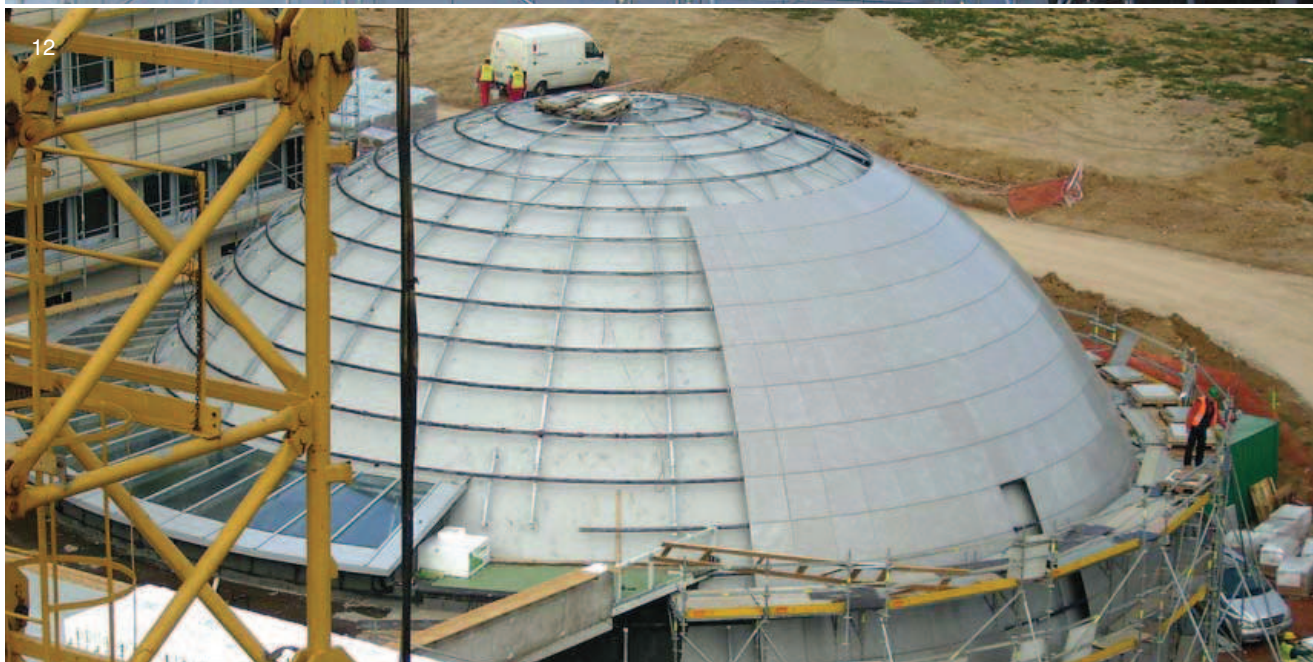
12

Obklad byl kotven na nosný rošt /foto 12/. Jednotlivé desky obkladu musely být upraveny do lichoběžníkového tvaru, tak aby byla zachována čistá linie spárořezu /foto 13/.
