STŘECHA NÁRODNÍHO DIVADLA

STŘECHA HISTORICKÉ BUDOVY NÁRODNÍHO DIVADLA

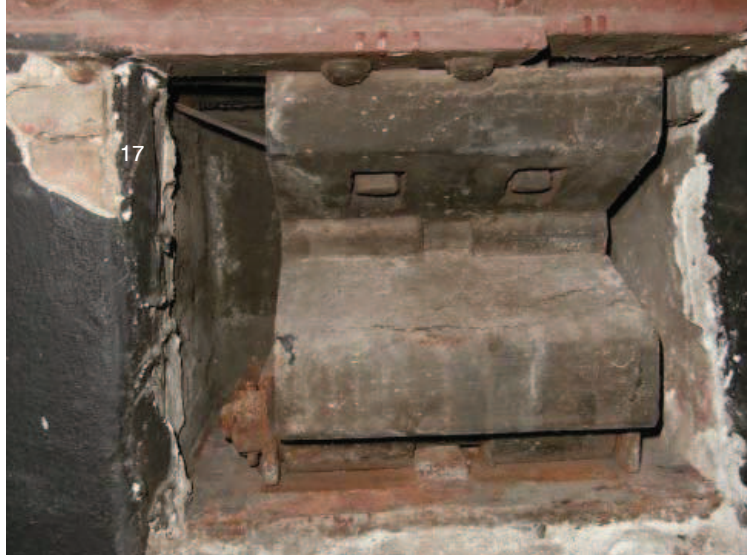
- 17| Původní ložisko (26), zdroj: OHL ŽS, a.s.
- 18| Očištěné ložisko (27), zdroj: OHL ŽS, a.s.
- 19| Krásný detail sloupu lilie, foto autor.
- 20| Zlaté zábradlí střechy, foto autor.
- 21| Pohled na vlnitý plech v řezu, foto autor.
- 22| Pohled na vlnitý plech z interiéru, foto autor.
- 23| Korozní namáhání na ocelové skobě, zdroj: OHL ŽS, a.s.

tak pamatovali na dilatační pohyby. Ložiska měla zabránit přenosu sil od roztažnosti konstrukce do korunní římsy obvodových zdí. Stalo se však při rekonstrukci divadla v letech 1977–1983, že nad předním jevištěm byla ložiska obetonována, a tím ztratila svoji funkci. Až při současné opravě plášťů budovy byl beton odstraněn, ložiska očištěna a znovu opatřena antikoročním nátěrem. Ložiska nosníků jsou podložena olověnými pláty /obr. 17, 18/.
